ПРИМЕНЕНИЕ И СОСТОЯНИЕ КЕРАМИЧЕСКОГО КИРПИЧА И КАМНЯ В ОБЛИЦОВОЧНОМ СЛОЕ НАРУЖНЫХ СТЕН ЗДАНИЙ

Статья посвящена истории развития облицовочного керамического кирпича в России. В статье приведена информация о стандартах керамического кирпича в нашей стране. Описаны основные конструкции кирпичной кладки с использованием облицовочного керамического кирпича. Приведены основные причины преждевременного разрушения лицевого слоя наружных стен.

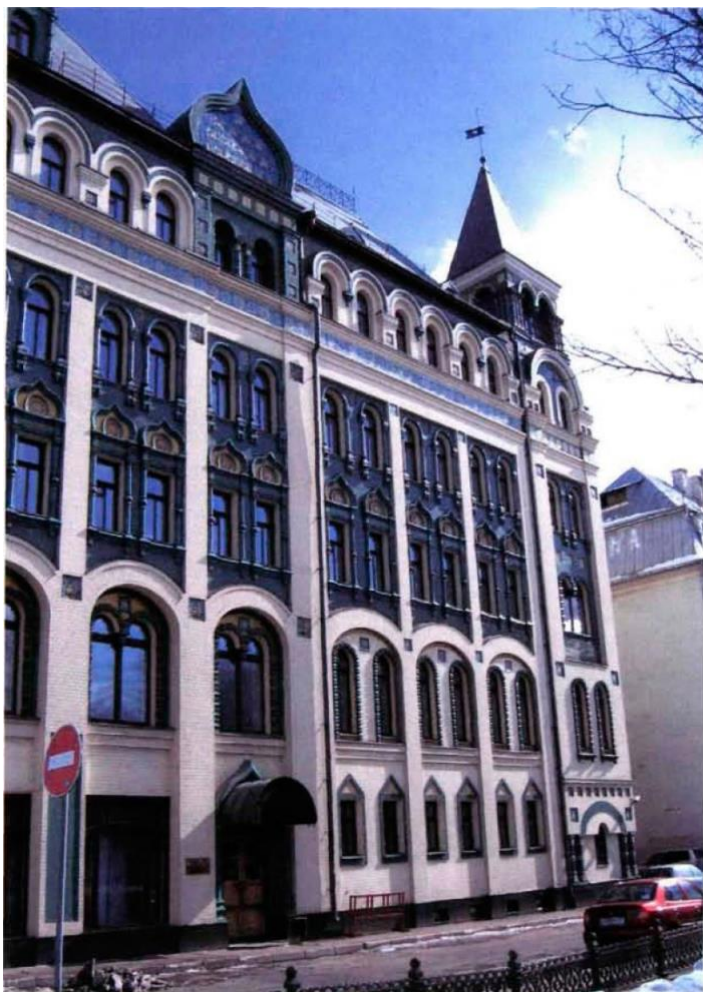
используется уже несколько веков [1]. На рис. 1 представлена фотография кирпичного здания, построенного в Москве в 1895-1900 годах, с наружными стенами, облицованными цельным керамическим кирпичом. При полевых обследованиях фасада здания в 2004-2005 годах никаких повреждений, лакокрасочного покрытия и трещин на поверхностях фасадных кирпичей обнаружено не было.

Рис.1. Состояние облицовочного кирпичного слоя в здании, построенном в 1895-1900гг. в г. Москве.

За более чем столетнюю эксплуатацию на фасаде здания не было проведено ни одного ремонта. В 2005 году коричневые керамические лицевые кирпичи были окрашены бежевой краской. При этом сохраняется цвет части фасада здания, облицованной керамическим кирпичом с наружной глазурованной поверхностью зеленого цвета [2]. Существует множество
